Vinkkilista vanhojen talojen omistajille tai sellaisen hankkimista suunnitteleville

Seuraavassa kuvien kera tyypillisimmät 12. vaurioiden aiheuttajaa/kohdetta jotka aiheuttavat lähes kaikki vanhojen puurakennusten ulkopuolen vaurioista.

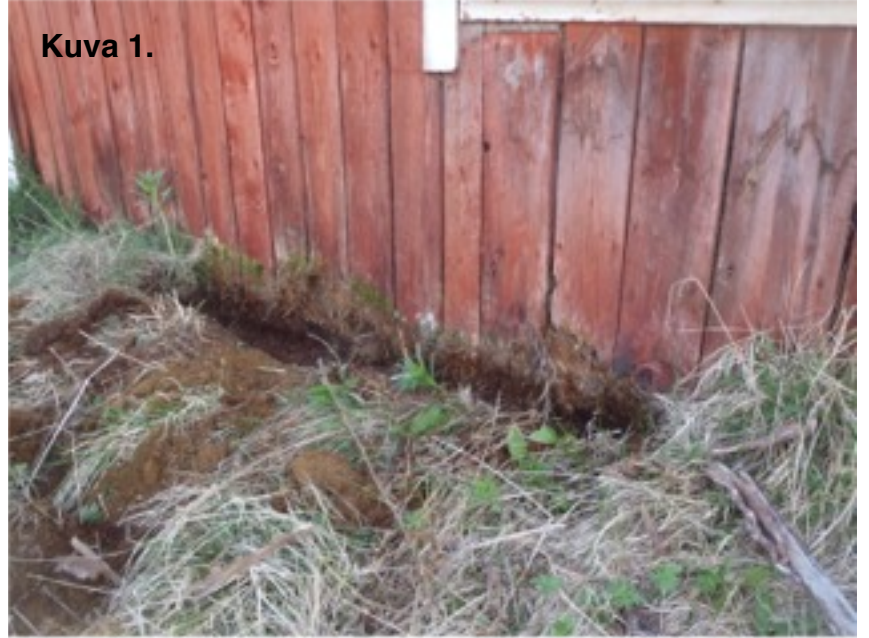
Kuva 1.

1. Kulttuurikerros

Kulttuurikerroksella tarkoitetaan esim. kasvustosta ja maakerroksista kasautunutta kerrosta.

Tyypillisesti kukkapenkki, pensaat ja lahonnut kasvillisuus seinien vierellä muodostaa kulttuurikerroksen.

Ko. kuvan tapauksessa kulttuurikerros on vuosien aikana noussut n.250 mm rakennuksen seinustalla ja samalla lahottanut ulkoverhouksen ja seinän kantavaa runkorakennettakin. Lääkkeeksi suosittelen, että kiireesti kaivinkone paikalle. Puurakenteet kaivetaan esiin kuivumaan, jonka jälkeen nähdään vauriot ja päätetään tarpellisista korjaustoimista. Noussut/kosteaa kulttuurikerros murentaa myös betonitiilinaivan seinän huonoimmassa tapauksessa aika lyhyessä ajassa.

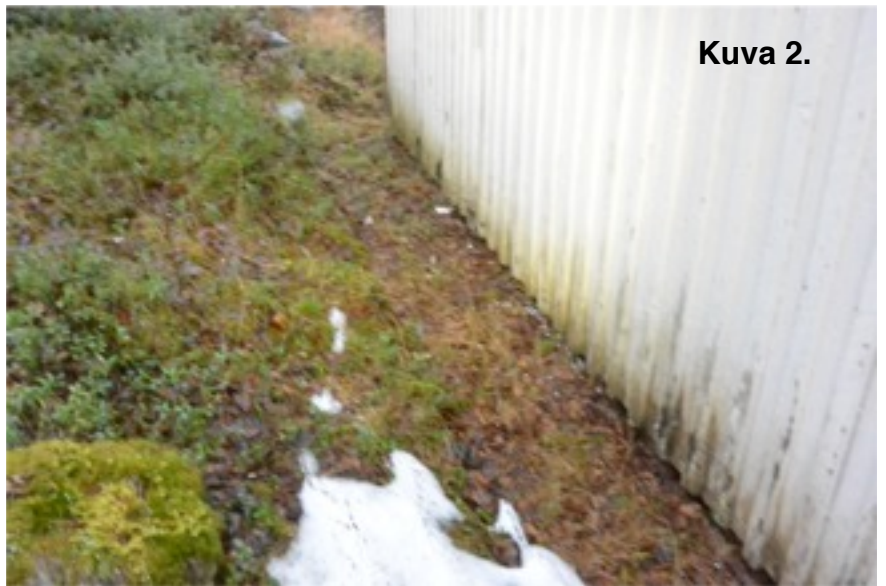
Kuva 2.

2. Maankallistus rakennuksen läheisyydessä:

Maan kallistuksen ollessa rakennukseen päin, valuu sadevedet rakennukseen päin kastellen perustuksia betoniperustuksen kyseessä ollessa. Vesi/maa jäätyessään saa usein routimaan myös luonnonkivien varaan perustetun rakennuksen kivijalan. Myös seinät ja lattian rakenteet ovat vaarassa kastua koska usein lattian alustan maanpinta on syvemmällä kuin rakennuksen ulkopuolen maan pinta. Tällöin lattian alle muodostuu pitkään kosteana oleva lammikko. Vanhoissa rakennuksissa usein lattian kannattajat ovat lähes kiinni maassa, ja kun maa on märkää riittävän pitkään se saattaa alkaa lahoittaa kantavia rakenteita. Toimenpiteenä kaivutöitä, väh. 2.5 metrin matkalta seinästä kallistus väh. 15 cm pois päin. Maanpinta ja kasvillisuus min. 20 cm irti ulkoverhouksen alareunasta tai alimmasta hirrestä.

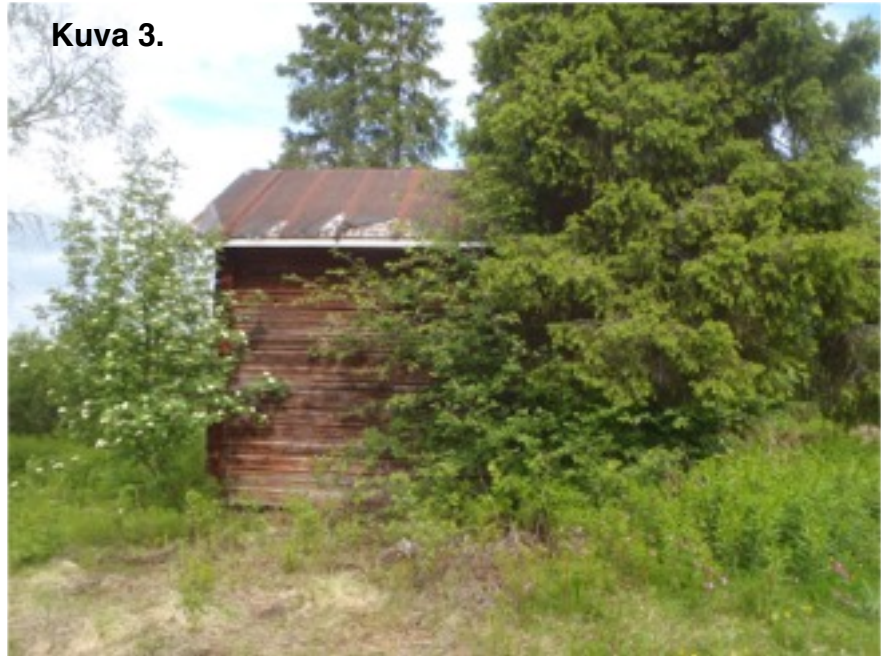
Kuva 3.

3. Puut, pensaat ja kukkapenkit.

Rakennusten välittömässä läheisyydessä olevat puut aiheuttavat todella runsaasti katon- ja ulkoseiniä vaurioita, usein erittäin mittavia. Samoin puiden juuret saattavat vaurioittaa perustuksiakin.

Pensaat ja kukkapenkit seinän vierustoilla pitävät seinän kosteana ja estäen pinnan kuivumista haihtumalla. Tämä vaurioittaa aikaa myöten maalipinnan ja sen alta puunkin. Kaikki kasvillisuus kasvattaa lehtien ym. karikkeen kautta ajan kuluessa rakennuksen ympäristön

kulttuurikerrosta ja jälleen alin hirsi ja lauta verhous on vaarassa! **Ehdoton puiden, pensaiden sekä oksien min. etäisyys rakennukseen on 5 metriä!!**

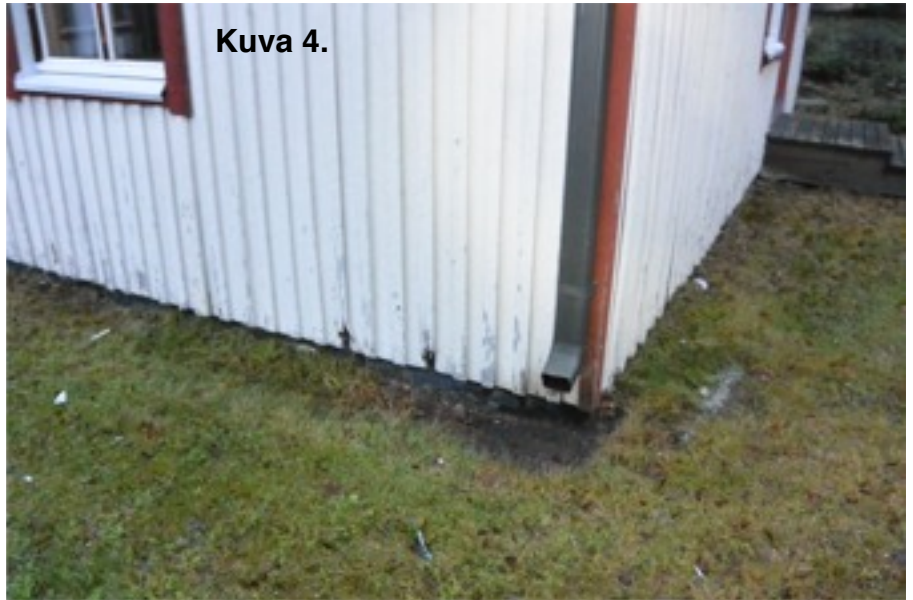
Kuva 4.

4. Katolta tulevat vedet.

Vanhoissa rakennuksissa ei tyypillisesti ole ollut sadevesien poistoon kouruja/syöksyjä. Eikä niitä välttämättä tarvitakaan, jos matkaa maanpinnasta on riittävästi puurakenteisiin ja maankallistukset rakennuksesta poispäin on riittävät. Merkitystä on myös sillä miten puu on käsitelty. Pellavaöljyllä tai punamullalla käsitelty puu kestää kastumisen. Jos pinnassa on lateksi ja vesi pääsee sen taakse, ovat vaurioit todennäköisiä. Joissain tapauksissa kourut/syöksyt tarvitaan, esim. katon sisäjiirit, kuistin sisänurkat yms. Silloin pitää myös huolehtia että syöksystä tuleva vesi ei jää seinän välittömään läheisyyteen kastelemaan rakenteita, vaan se johdetaan esim. betonisella loiskekourulla/rännikaivolla+putkella pois seinustalta. Muistutuksena että 100 m² katon lappeelta tulee vettä vuodessa n. 45000 litraa

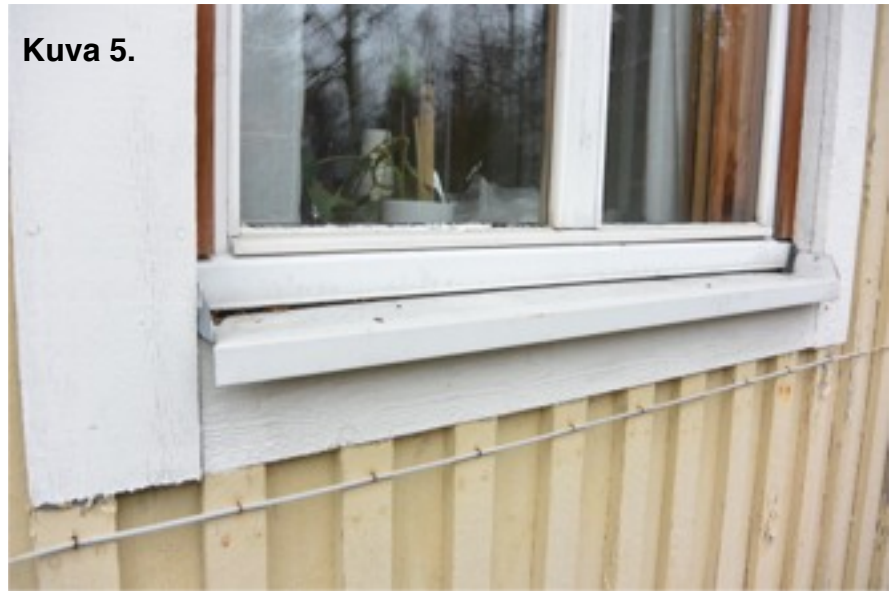
Kuva 5.

Kuvan 5. tilanteessa on ongelman aiheuttaa se että ikkunan vaihdon (**yleensä tarpeetonta!**) jälkeen vesipelti on jäänyt kallelleen ikkunaan päin. Samoin pelti on suora ikkunan puoleiselta reunasta joten viistosateen kaikki ikkunaan tuleva vesi valuu suoraan seinän rakenteisiin!! Eli pellit reilusti ulospäin kaadolleen ja taitettu pellinreuna ikkunan karmiin liitetään tiiviisti!!

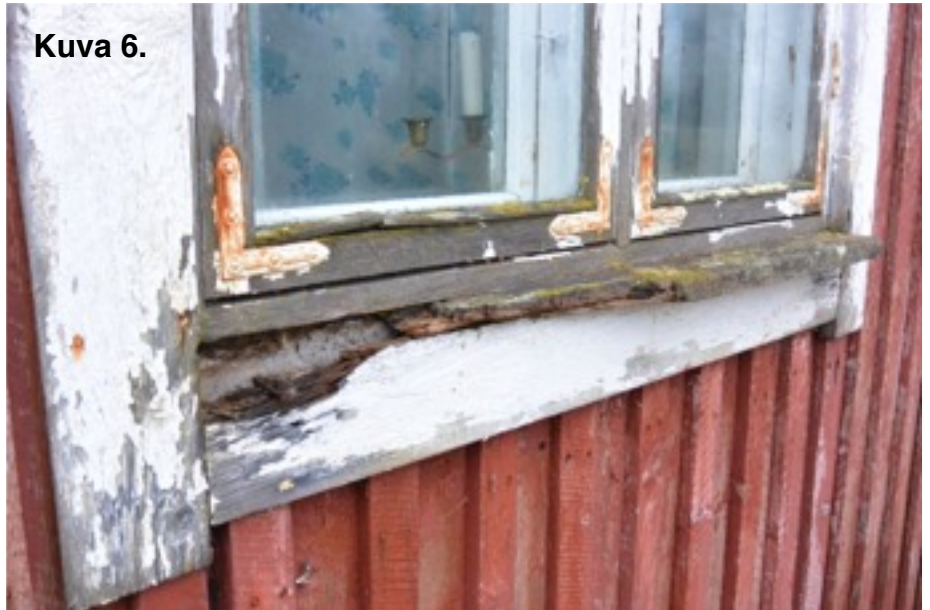
Kuva 6.

6. Ikkunan puuosat:

Ikkunat ja ovet ovat rakennuksen arvokkaimpia osa-alueita. Niistä tulee pitää hyvää huolta!

Rikkoontuneet lasit tulee välittömästi vaihtaa, samoin huoltomaalaus ja kittaus/listoitus tulee suorittaa ennenkuin puosat menee huoneen kuntoon.

Uusien ikkunoiden valmistajat ovat valittavan tehokkaita kaupatessaan vanhoihin rakennuksiin uusia, yleensä niihin huonosti sopivia ikkunoita. On vielä kohteita joissa näkee yli 100 vuotta vanhoja hyväkuntoisia ikkunoita. Pelkästään se että maali on lähtenyt pois ja jokin puosa on lohjennut ei vielä tee ikkunoista vielä niin huonoja että ne tulisi vaihtaa, ne tulee kunnostaa.

Ikkunat kitataan oikealla kitillä, siliconin käyttö on kielletty!!

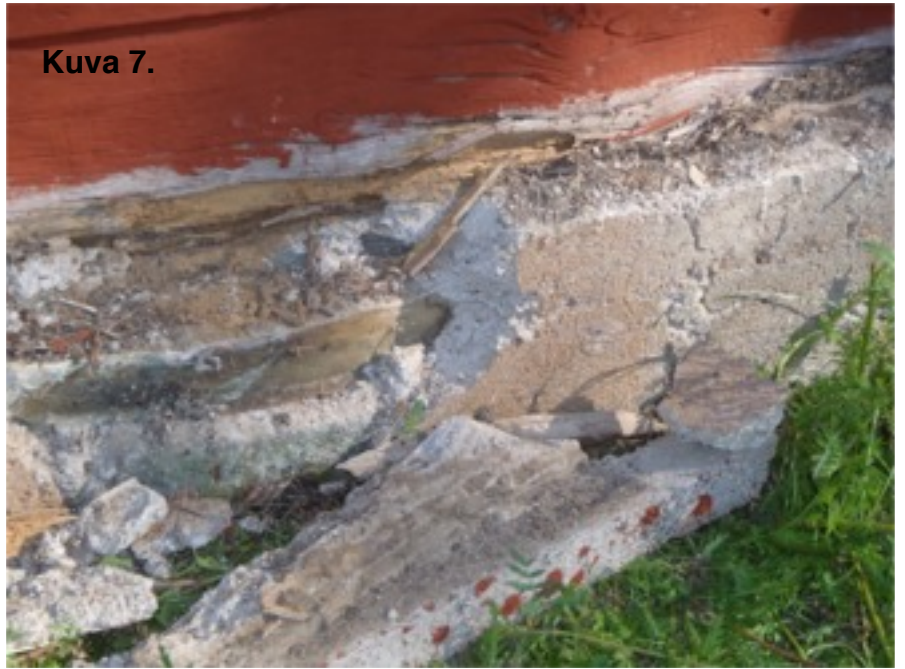
Kuva 7.

7. Betonointi alinta hirttä vasten.

Alunperin vanhat rakennukset on useimmiten perustettu kiviladelmien päälle. Jälkeen päin on joskus kiviladelmaa ja alinta hirttä vasten valettu betonointi estämään lattian vetoisuutta ja ehkä myös osin ulkonäön siistimiseksi. Tämä betonointi on usein suoraan alinta hirttä vasten ja siten kapillaarinen kosteus pääsee esteettä betonia pitkin maasta nousemaan hirteen lahottaen sen. Pahin vaihtoehto on että samalla rakennukseen sisälle

on valettu maavarainen laatta tai lattiat on levytetty ja päällä on muovimatto, silloin hirsivaurio seinissä on lähes takuuvarma. Kun betonointi on valettu ulkopuolelle on samalla usein estetty alapohjan riittävä tuuletus. Jos on tällainen rakenne niin kiireesti leka tai piikauskone esiin ja betonointi pois jotta nähdään vauriot ja päästään ne korjaamaan.

Toinen paikka rakennuksessa missä betonointi aiheuttaa ongelmia on ulkoportaat ja porraskaatat, niitä pitkin myös kosteus siirtyy helposti ja huomaamatta puurakenteita lahottamaan jos ne eivät ole eristetty esim. bitumihuovalla tai tuohella toisistaan.

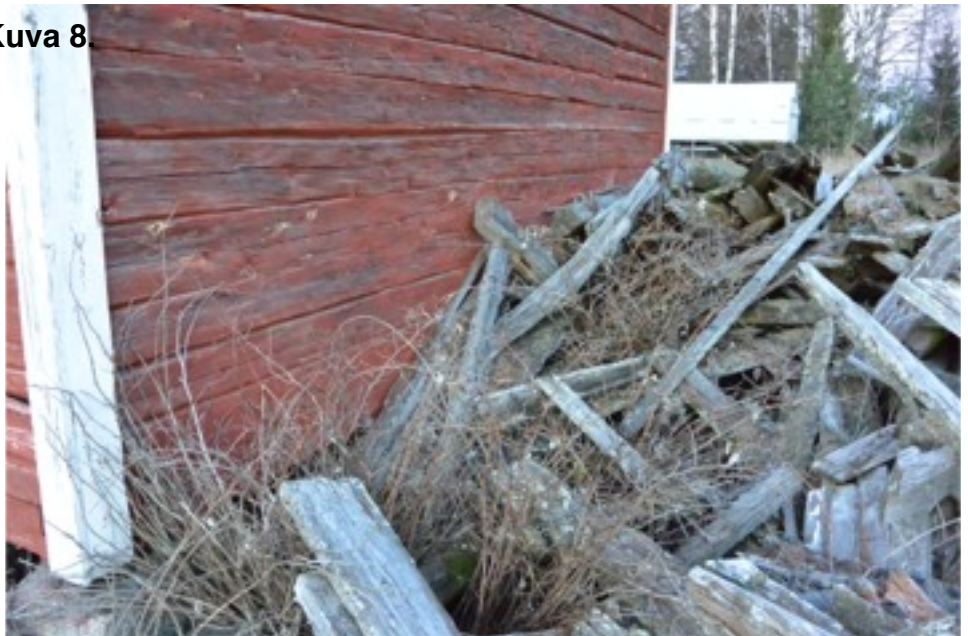
Kuva 8.

8. Tavarat seinän vierellä.

Varma keino saada seinien alaosat vaurioituun on kasata tavaraa ja törkyä rakennuksen taakse/ vierelle seinää vasten. Aikaa myöten puunlehtiä ja havuja varisee tiivistämään läjän ja sade vesi kastelee kokonaisuuden, läjä ei pääse kuivumaan, ja vaurioit on hyvin todennäköiset.

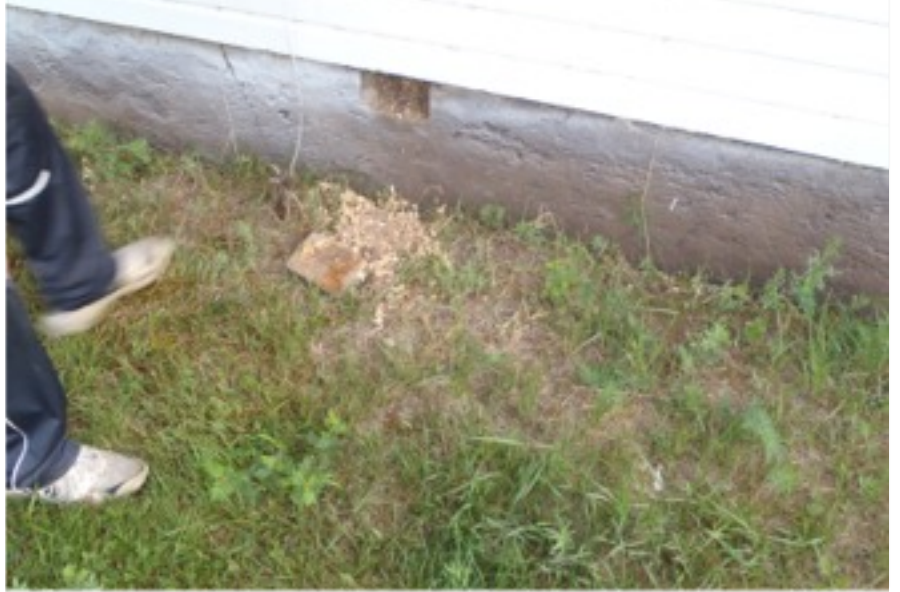
Kuva 9.

9. Alapohjan tuuletus

Kuvan kohteessa avattiin luukku ilm. vuosien kiinni olon jälkeen, rossilaudoitukset oli lahonneet ja tippuneet eristeineen alas. Ainut keino korjata on käyttää lattiat auki. En suosittelen kaupassa

Jotta rossipohjaisen rakennuksen alapohjan tuuletus toimisi tulee luukut olla auki sen ajan kun maa on lumeton. **Ja aukkoja mieluummin liikaa kuin liian vähän!!**

myytäviä kiinteitä pyöreitä metallisäleikköjä, ne vähentää merkittävästi ilmanvaihtoa. Kokonaan reikä auki tai esim. myyräverkko esteeksi eläimien alapohjaan pääsulle. Silloin on myös hyvä näkyväisyys ja tarkastelun mahdollisuus lampulla alapohjaan. Samalla kun tarkastetaan rossipohjan tuuletus, tulee huolehtia siitä ettei talon alustaan ole varastoitu mitään tavaraa. Yleensä, jos ryömintätilaan on kulku-aukko on sinne varastoitu kaikenlaista tavaraa, joka saattaa haitata ilman kulkua. Vaarana on myös, että sinne varastoitu esim. puutavara on maata vasten ja kastuessaan se alkaa lahoamaan, ja aikaa myöten lahoaminen siirtyy lattiaa kantaviin rakenteisiin.

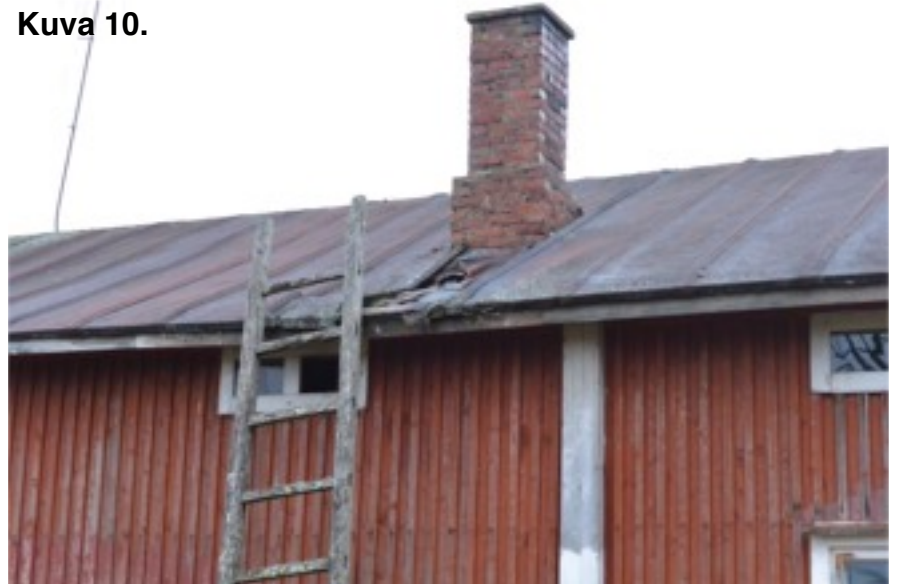
Kuva 10.

10. Vesikatteen vauriot

Seuraa katon kuntoa ulkoapäin sekä sisältä päin käymällä ajoittain sateen aikana vintillä tarkastetaan onko pienempiä vuotoja näkyvillä. Usein vaurio/ vuoto alkaa piipun tyvestä. Varsinkin navettojen puisten ilmastointipiippujen tyvet on sellaisia paikkoja joita on syytä pitää silmällä. Niiden kohdalta yleensä navetan välikaton vauriot alkaa.

Katolle johtavat tikkaat tulee tukea seinästä tai kattovasojen päistä, ei räystästä kuten kuvassa, ko. tavalla tuettuna huopa räystään reunassa vaurioituu varsin pian. Jos kysymyksessä on rakennus, jonka uuneja ei lämmitetä talvella säännöllisesti, harkitsisin vakavasti rakennuksen tyyliin sopivan piipun hatun laittamista, hattu säästää piipun vesikaton yläpuolista osaa rapautumiselta.

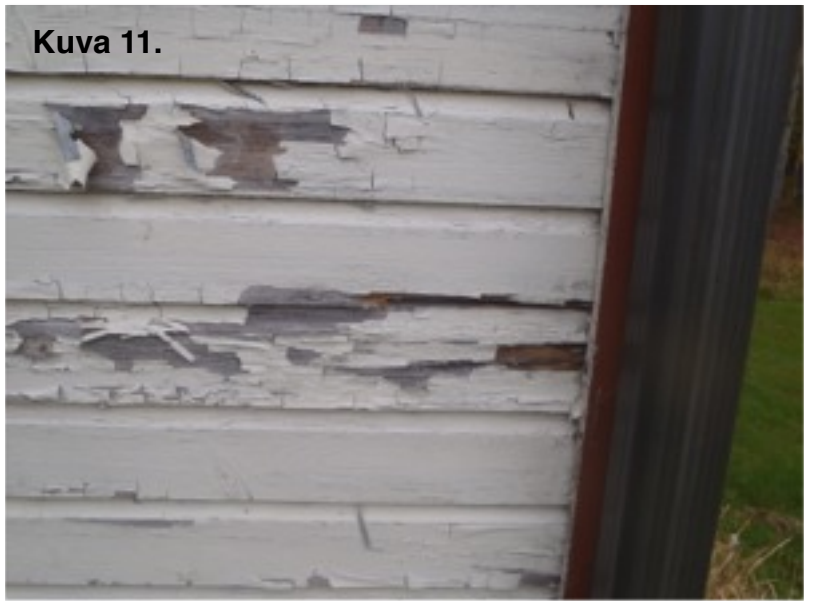
Kuva 11.

11. Ulkoseinien vauriot

Usein ulkoseinän/verhouksen vaurioit liittyvät maalaukseen. Pääosin vanhat lautaverhoillut rakennukset on maalattu alunperin öljymaalilla, joka läpäisee sisäilmasta tulevaa kosteutta.

Myöhemmin uusinta maalauksien yhteydessä tilalle on otettu lateksimaali helpompana vaihtoehtona.

Vanhan hirsi- sekä jälleenrakennusajan rakennuksen ulkoverhous on usein asennettu suoraan hirsiseinän tai vinolaudoituksen päälle ilman ilmarakoa. Tällöin on suuri vaara, että uusintamaalauksessa laitettu lateksi tiiviinä muovimaisena pintana estää sisältäpäin tulevan kosteuden haihtumisen ja seurauksena on runsas maalin irtoaminen ja pahimmillaan ulkoverhouksen lahovaurioit. Varmin keino saada hyvä, kaunis ja kestävä lopputulos tällaisessa rakenteessa on kun mekaanisesti poistetaan lateksi kokonaan, korjataan mahdolliset lahovaurioit ja maalataan uudelleen pellavaöljymaalilla.

Ja jos vanhassa talossa on metri lautaa lahonnut, se ei tarkoita että koko lauta pitää vaihtaa, vaan vaihdetaan se laho metrin pätkä.

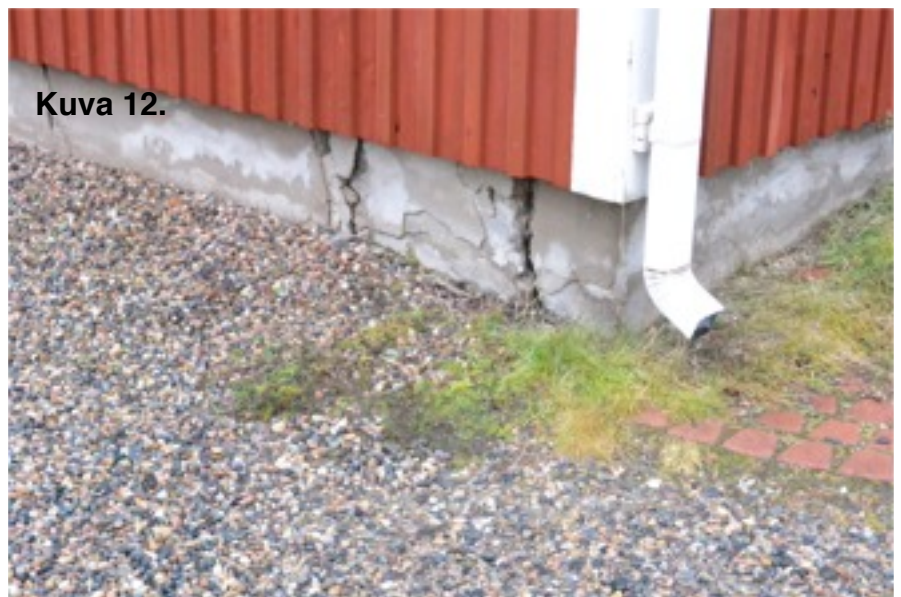
Kuva 12.

12. Perustusten vaurioit:

Perustuksen vaurioit liittyy usein kohdissa 1.2 ja 4 mainittuihin tekijöihin. Kun vesi ei pääse pois rakennuksen viereltä ja maaperä on altista routimiselle on vaara että se jäätyessään liikuttaa perustuksia. Vanhoissa rakennuksissa ei ole ollut yleensä salaojia, eikä niitä useinkaan tarvita jos maankallistukset on riittävät ja ne ne johtavat vedet pois seinustoilta.

Vanhojen talojen yhteydessä puhutaan usein että talo/ perustukset ovat painuneet kun seinän alaosa vastaa maahan, hyvin harvoin on näin, yleensä kulttuurikerros on noussut ja sen takia rakennus alaosiltaan vastaa maahan.
